# Nachträgliche Sicherungsmaßnahme an einer 30 Jahre alten Natursteinfassade

Dipl.-Ing. M. Eng. Gerhard Heying  
Ingenieurbüro Heying / Fachhochschule Münster / Berlin / Deutschland

Ein Stuttgarter Geschäfts- und Bürohaus von 1984, wies Fasadenschäden auf. Halterungen der hinterlüfteten Fassade waren aus- oder angebrochen, einige Gebäudeecken angerissen, Natursteinplatten aus Travertin drohten herabzufallen. Um einen aufwändigen kompletten Austausch der Vorhangfassade zu vermeiden, wurde nach Möglichkeiten einer sicheren Nachverankerung gesucht. Die einzelnen Fassadenplatten aus Travertin mit einer Größe von ca. 1,5 m<sup>2</sup> pro Stück befanden sich optisch noch in einem einwandfreien Zustand. Mithilfe eines speziellen Doppelspreizdübels (Zulassung-Nr. Z-21.1-1946) war eine lastfreie Sicherung/Nachverankerung mit lediglich einem Dübel pro Fassadenplatte realisierbar.

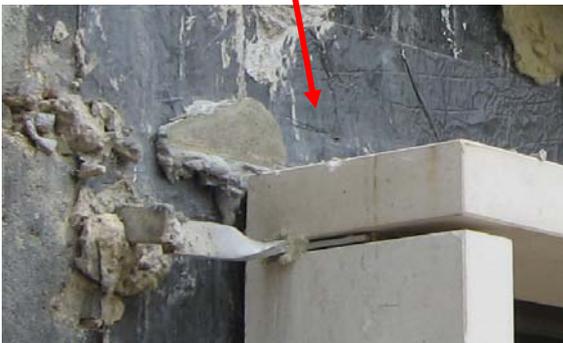
Bild 5 - Abgebrochene und wiederverschweißte Fassadenplattenhalterungen als Stand der Technik bzw. fachgerechte Verarbeitung??

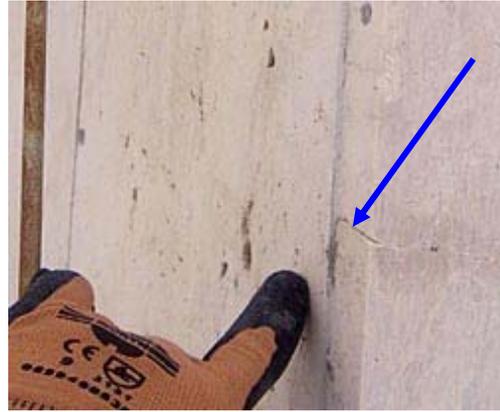
Bild 6 - Rissbildungen durch Temperaturexpansion

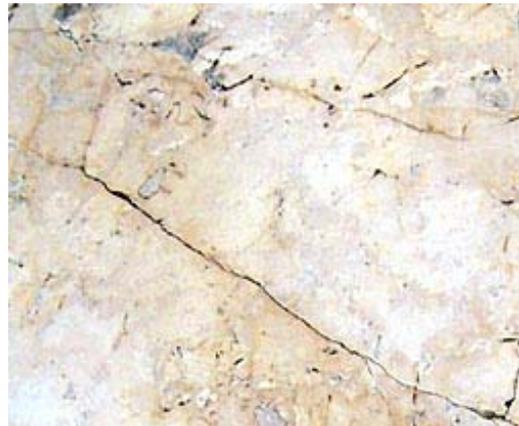
Bild 7 - Nahaufnahme Rissbildung in Travertinplatte

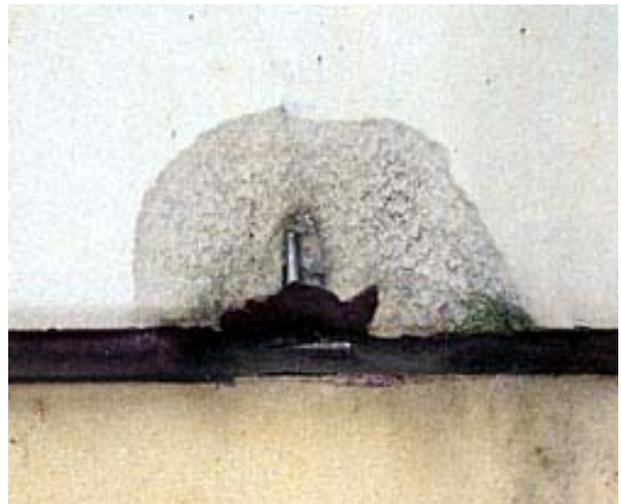
Ausbrüche im Bereich der Anker stellen eine Standsicherheitsgefährdung dar!

Sie entstehen durch Wind, Temperatureinwirkung sowie Frost- Tauwechsel

Bild 8 - Ausgeplatzter Anker am Rande einer Natursteinplatte

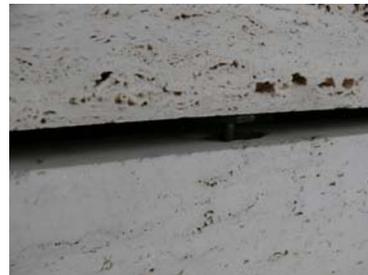
Bild 12 - Bohrung im Naturstein zu groß und oberflächlich ausgebrochen!

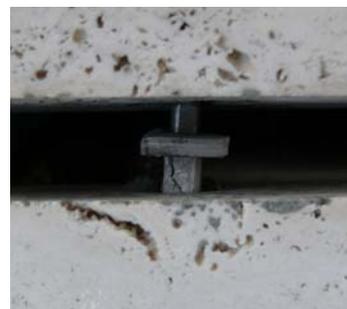
Bild 13 - Ankerdornausbruch/ Hülse gebrochen

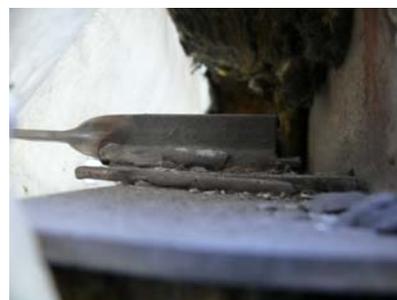
Bild 14 - Zusammengebastelter Anker vor Ort

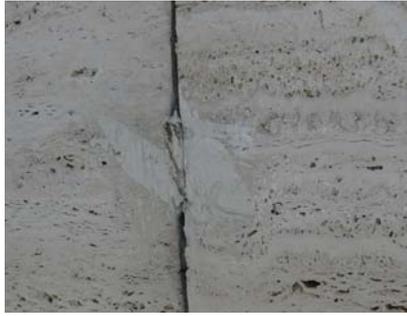
Bild 15 – abgeschnittener Anker, kraftschlüssiger Verbund in der Fuge

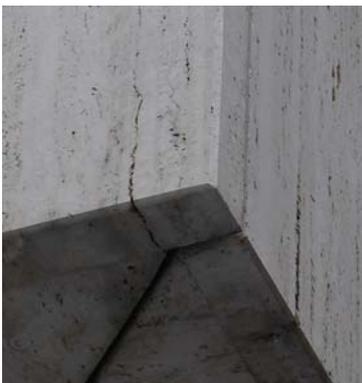
Bild 17 - Rissbildung an den Ecken der Travertinplatten
