# Nachträgliche Sicherungsmaßnahme an einer 30 Jahre alten Natursteinfassade

Dipl.-Ing. M. Eng. Gerhard Heying  
Ingenieurbüro Heying / Fachhochschule Münster / Berlin / Deutschland

Ein Stuttgarter Geschäfts- und Bürohaus von 1984, wies Fasadenschäden auf. Halterungen der hinterlüfteten Fassade waren aus- oder angebrochen, einige Gebäudeecken angerissen, Natursteinplatten aus Travertin drohten herabzufallen. Um einen aufwändigen kompletten Austausch der Vorhangfassade zu vermeiden, wurde nach Möglichkeiten einer sicheren Nachverankerung gesucht. Die einzelnen Fassadenplatten aus Travertin mit einer Größe von ca. 1,5 m<sup>2</sup> pro Stück befanden sich optisch noch in einem einwandfreien Zustand. Mithilfe eines speziellen Doppelspreizdübels (Zulassung-Nr. Z-21.1-1946) war eine lastfreie Sicherung/Nachverankerung mit lediglich einem Dübel pro Fassadenplatte realisierbar.

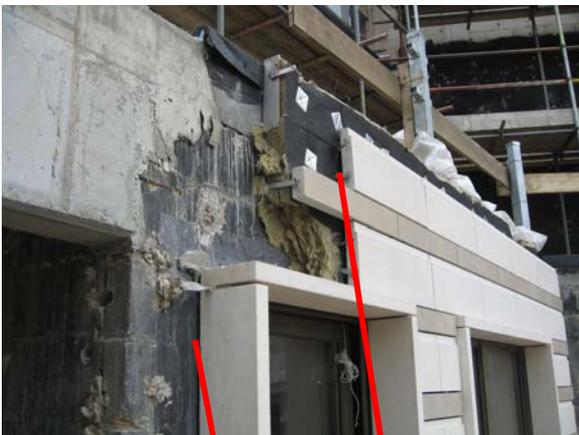
Bild 3

Insbesondere sind dann schalenförmige Abplatzungen, Risse, Kantenabplatzungen, gebrochene Fugen oder Flankenabriss an elastischen Fugen oder auch Abplatzungen und lokale Zerstörungen im Bereich der Verankerungen zu erkennen.

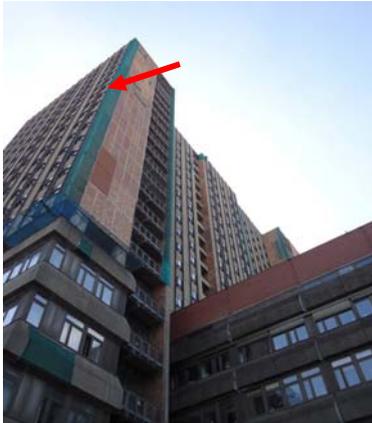
Bild 9 – Carité Berlin

Eine Möglichkeit der temporären Fassadensicherung ist der Einsatz von Fangnetzen.

Sie dient jedoch nur dem Schutz gegen Herabstürzen. Hier muss auf Dauer eine Instandsetzung, Sanierung oder fachgerechte Sicherung erfolgen!
